綠景花卉行 函

受文者：誠美樸真社區管理委員會

發文日期：中華民國 110 年 6 月 28 日

主旨：有關本公司承攬 貴社區中庭園藝維護乙案，於 5/13 維護當日全台跳電後，於 5/20 後察覺空中花園長紅木陸續死亡，經本公司勘查花台環境現況，為避免權責問題故逕行提出死亡報告書，請查照。

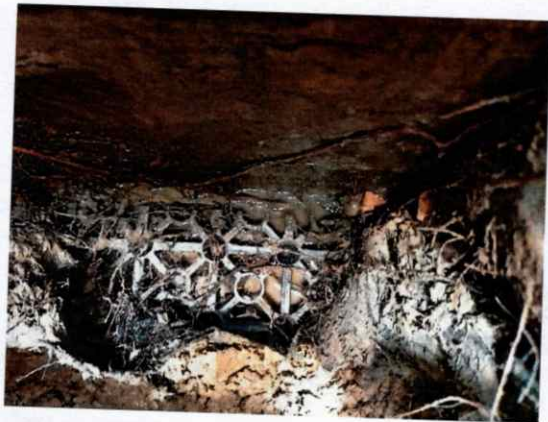
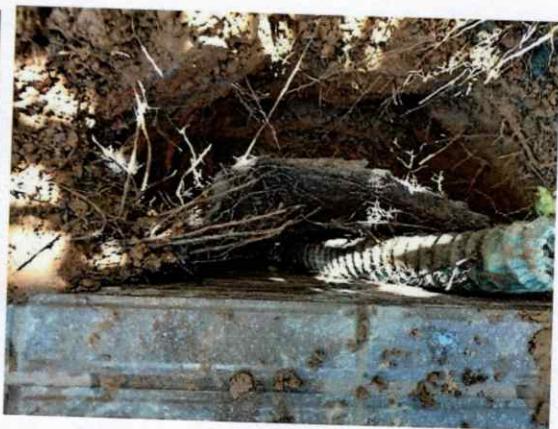
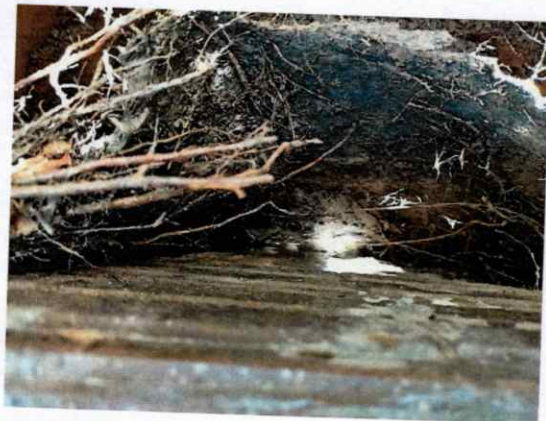
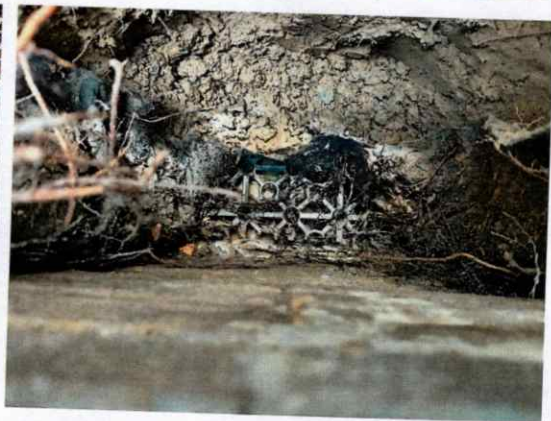
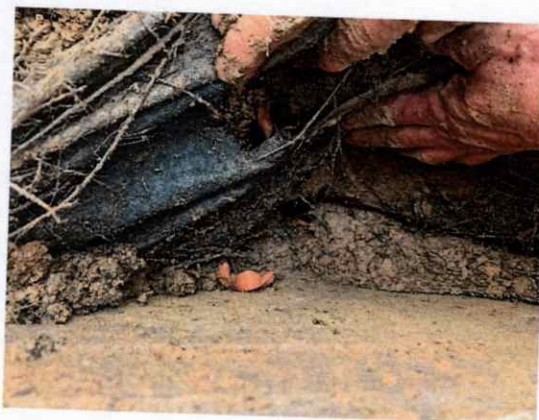
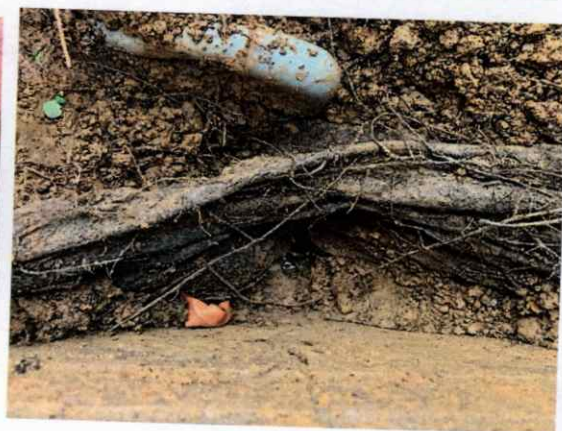
2. 本公司是屬於維護公司，於2月期間進場勘查案場時即告知管委會，貴社區有排水不良，懷疑建造工法有異常，植栽維護修剪不會短時間造成植栽區域性死亡，經開挖A棟一區花台，其底部未有底排，且落水孔(引井處)高於底部排水，即代表落水孔排一定水後其底部約3-5公分之處仍有水(排水板以下皆有水)排不掉，此一現象從上述圖排水板以下皆有積水可證實。
3. 軟式透水未以側排沿花台邊放置至落水孔，此一工法即是便宜行事，以一般建設設計圖而言，未達排水良通性，造成花台各處積水不足為奇，最終導致植栽慢慢敗栽死亡亦屬正常。
4. 5/13 全台停電，當日本公司維護之時亦告知澆水有異常，當日植栽及部分失水及缺水現象，5/19 貴社區秘書通知空中花園長紅木枯死，本公司 5/20 派人至社區配合協助噴灌系統重新調整，發現花台各處在某區間澆灌系統噴灑不足情況下仍會積水現象，代表花台長期洩水不良，依賴日照的揮發水分，但此一揮發水分通常帶日照高溫有如滾燙水侵蝕傷及植栽根系，空中花園所種植長紅木屬喬灌木之樹種，其根系屬深根系且側根會橫向生長盤根錯節，但是一旦根系受損，其敗栽現象很快顯現表徵，故長紅木死亡並非維護不力所造成，生長環境不良才是確切主因。近行主因影響的次因是澆灌系統短時間故障未能及時調整，改變其根系生長環境的適應性。(即排水板積水與未澆灌缺水情況，根系浸

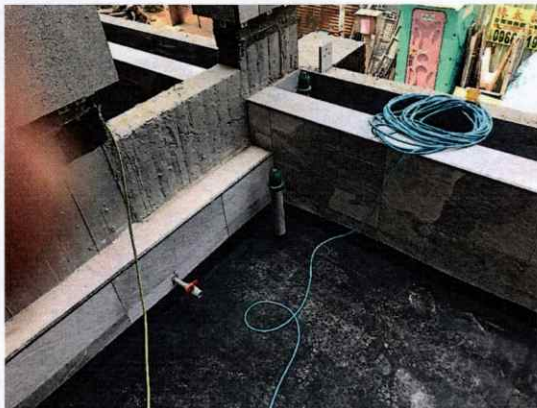
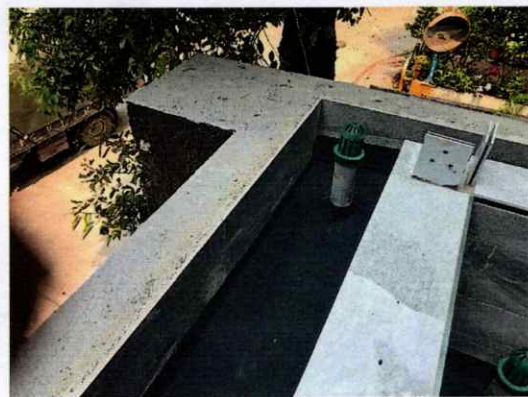
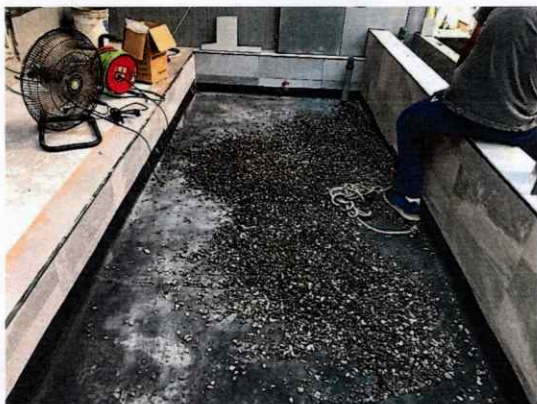
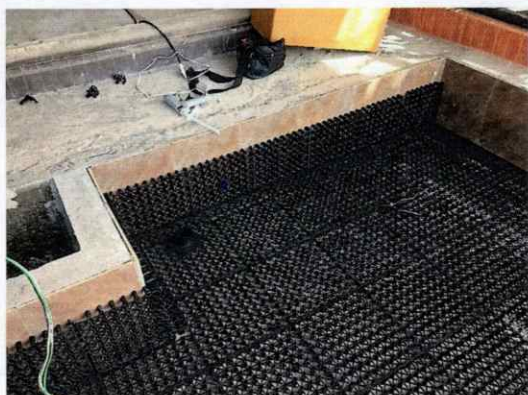
6. 現今各大型建案排水工法參考如圖示：

底部防水層處理(或貼磁磚、地磚)→排水板→不織布→級配碎石及砂→不織布→回填花土，軟式透水管(側排)及硬式排水管(底排)管線配置。

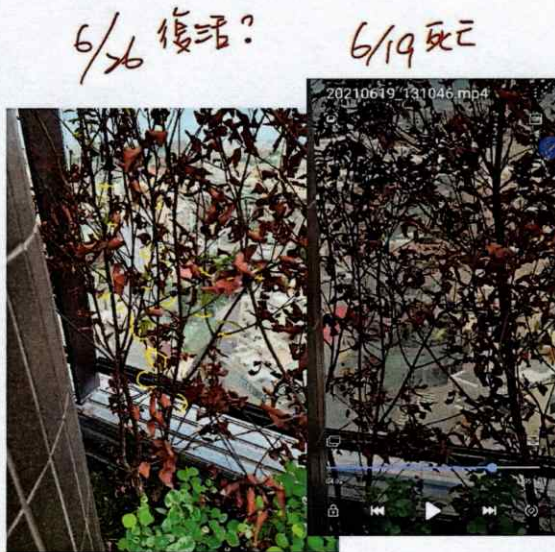
委員提供上述圖片，部分長紅木若處於敗栽現象，其生長芽點仍存活，所以會有新葉冒出，一旦日照太陽強烈直射，造成高溫炎熱，其根系如無法提供足夠養分及水分，仍會呈現枯萎，此一現象稱之為假活現象，植栽最終導致全株死亡。

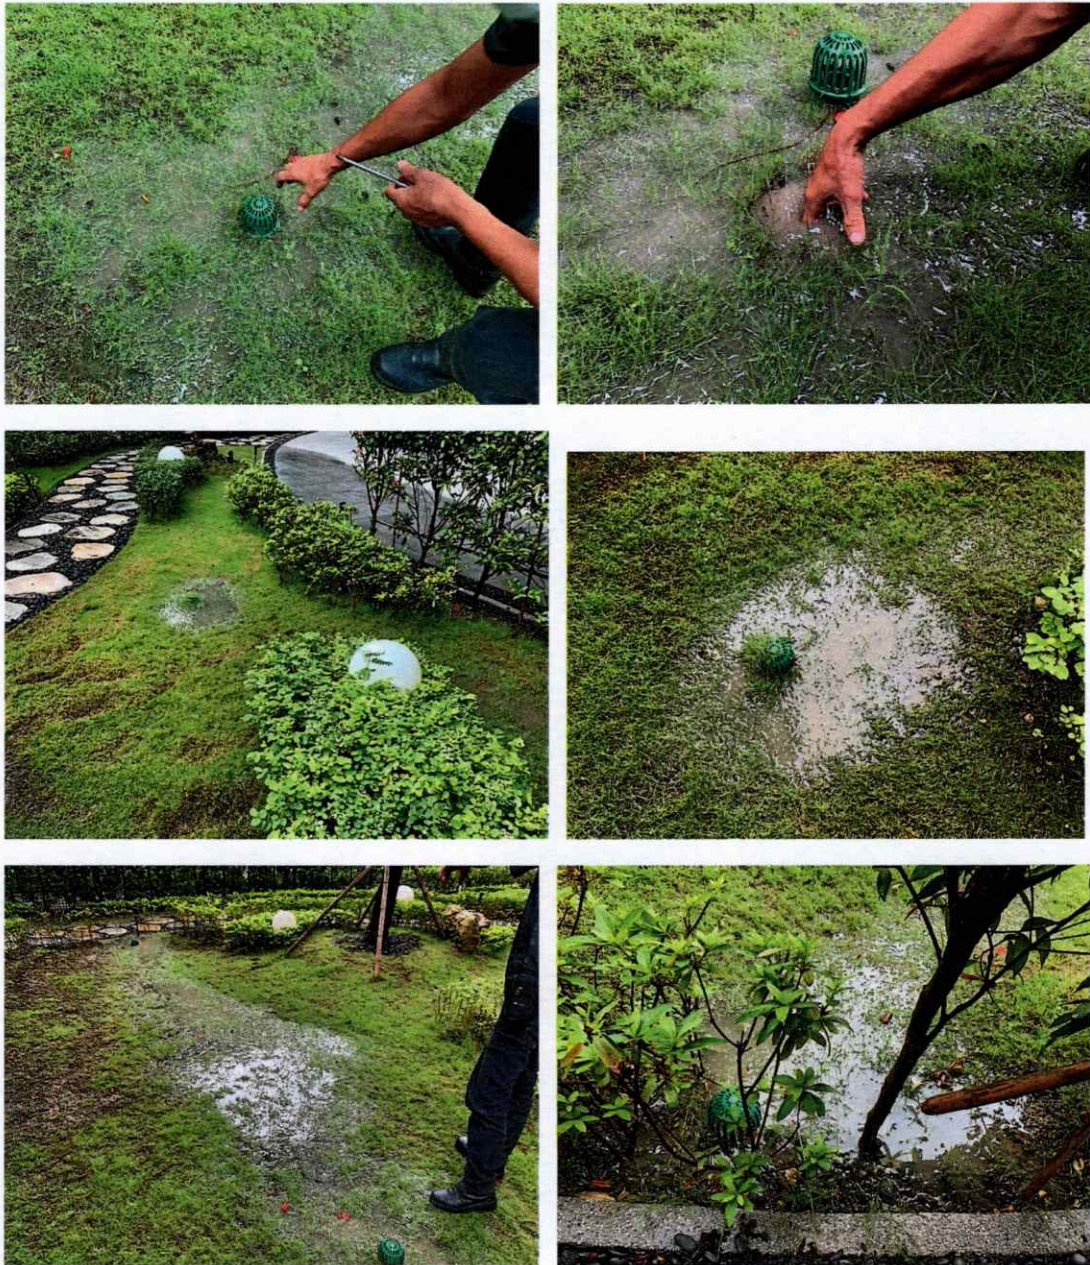
此為 1F 中庭花園大門前方花台處，6/17 現場勘查噴灌系統時，適逢下陣雨，排水管徑無法排除即時大量雨水便會造成短暫積水，但若長期皆有積水狀況產生，不排除此處草皮與植栽亦會日漸稀疏甚至生長不良，最終導致死亡，1-2 年短期間不會一夕改變，而是日積月累的敗栽。建議貴社區做一紀錄保留。目前積水還是會退，但排水管線排出量有待查證。此一現象即是排水工法的重要性。

10. 建議空中花園花台新種植栽前須先將排水系統統合整治，否則

選擇性適地適種之植栽種植，但新種植栽在未能改善排水情況下  
貿然種植，3-5 年後仍須面臨再一次新種植栽的命運。
