誠美樸真  
Blossom Mansion

綠景園藝廠商於6月24日  
針對頂樓植栽枯死勘查，來函說  
明報告書(如附件)。

綠景花卉行 函

主旨：有關本公司承攬 貴社區中庭園藝維護乙案，於 5/13 維護當日全台跳電後，於 5/20 後察覺空中花園長紅木陸續死亡，經本公司勘查花台環境現況，為避免權責問題故逕行提出死亡報告書，請查照。

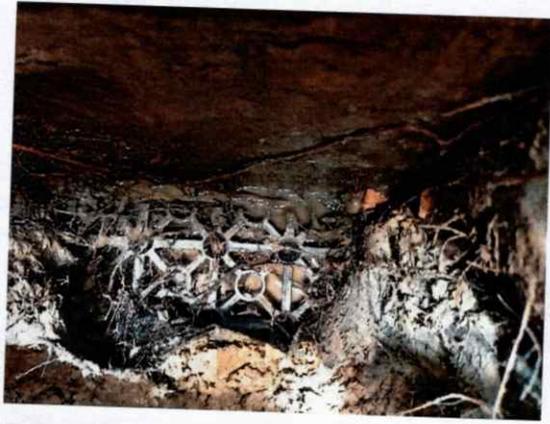
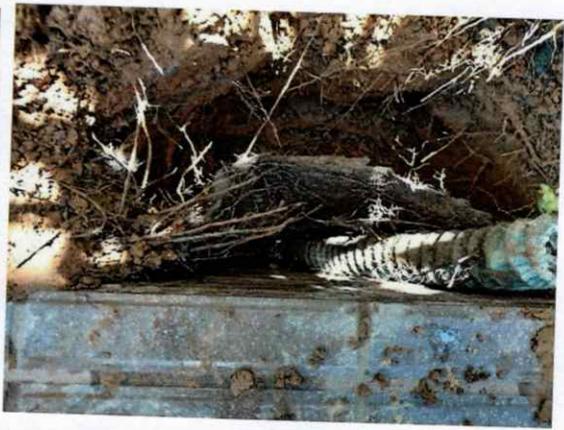
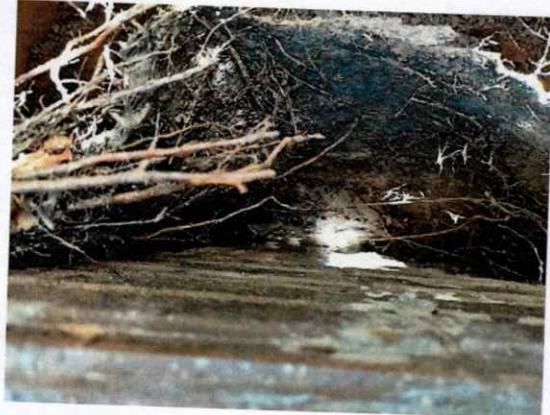
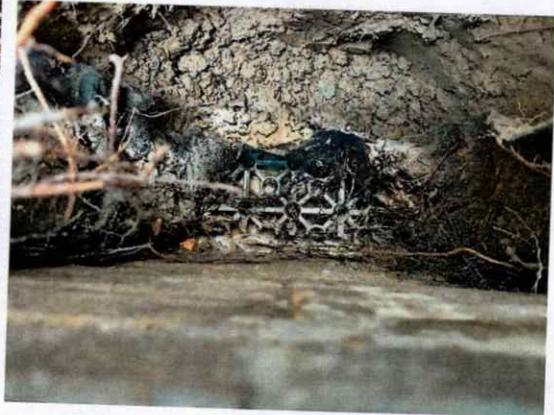
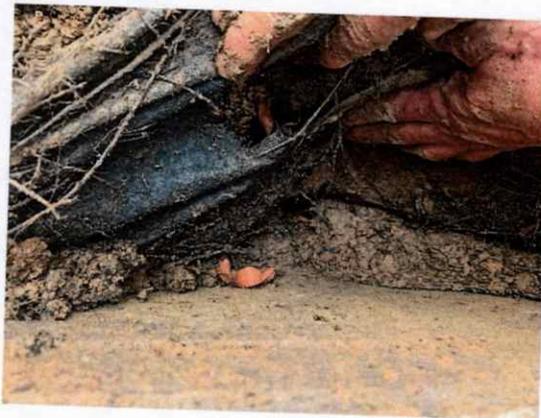
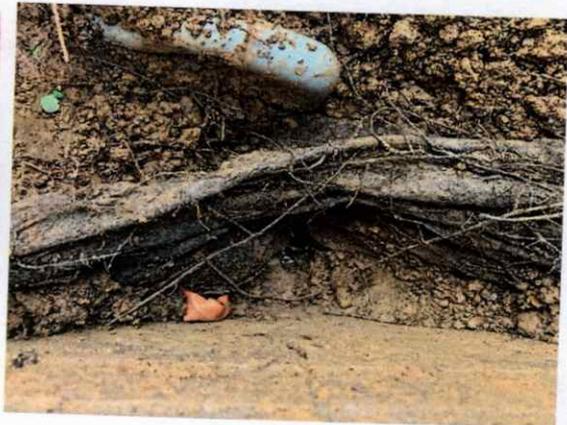
- 一、 依據本公司與貴社區簽立 110 年度中庭園藝維護保養，屬於每月按人力施作進場維護，於該月維護保養工項如實施工。
- 二、 貴社區於本公司未進場維護前，即報價時便告知花台排水不良日後會倒置植栽陸續爛根敗栽之實。
- 三、 本公司所按揭施工工項即修剪、施肥、病蟲害防治三大項，並不會導致植栽短時間死亡，唯澆水需求量自動噴灌有異常、花台起造工法不正確導致排水不良、缺水等事實，造成植栽死亡之原因提出事證報告書。
- 四、 建議貴 社區對照建築圖所起造施工工法進而證實植栽死亡之原因。
- 五、 檢附本公司勘查之花台排水工法及種植植栽種類分析，請參考附件圖示說明。

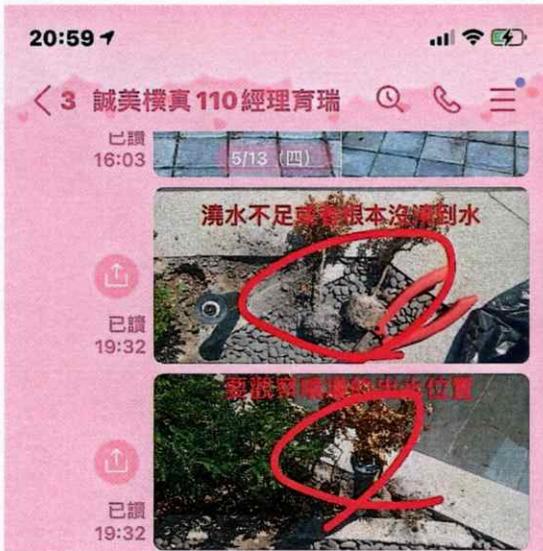
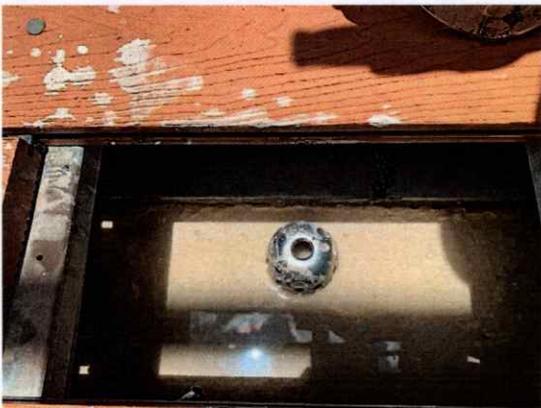
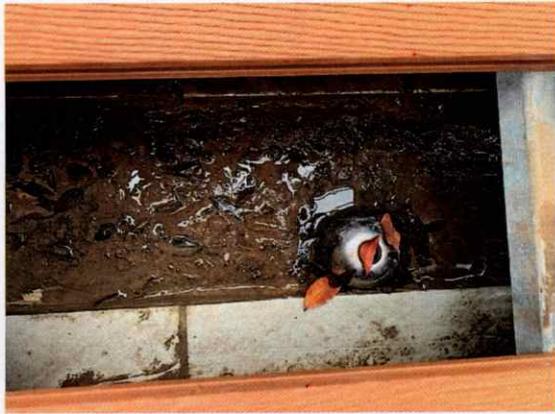
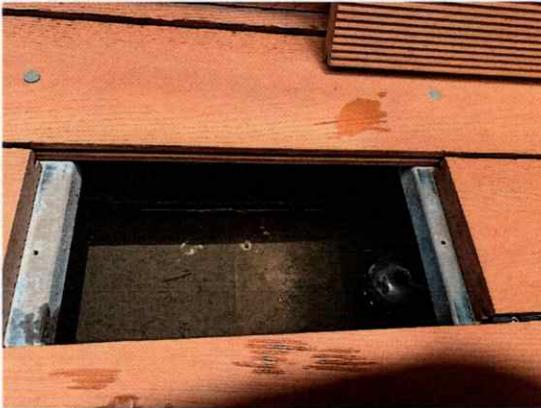
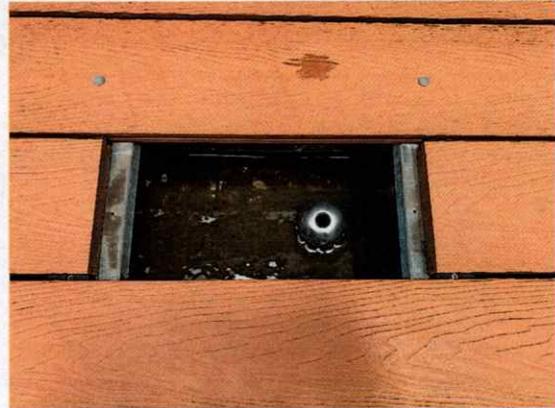
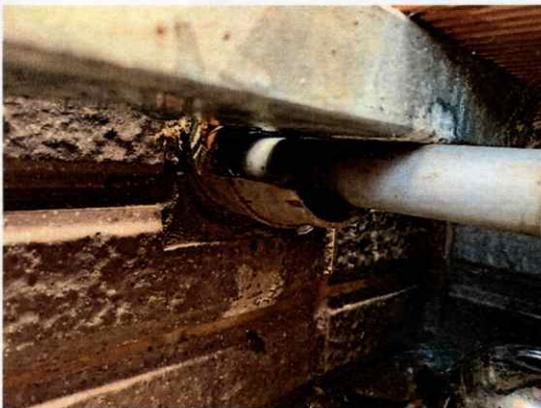
1. 原建商起造園藝花台就平面設計圖，未照基本工法施工，空中花園是否為建商當初綠建築案所規定追加工程，但因花台環境建造工法未按規定施工導致植栽死亡，工法影響植栽死亡通常最主要因素來自於排水系統不良及日漸阻塞，導致植栽根系長期處於浸潤而爛根，短時間不會死亡，但就外觀生長樣貌及其周圍環境可記錄察覺。矮灌木雪花木之所以不至於死亡乃因其植栽屬性為淺表根，其根系為軟根系較耐水，當日照高溫揮發水分首當其衝傷害的是長紅木，並非雪花木，但雪花木一進入冬季休眠期其生長即不佳，此一觀察可從本公司還未進場前及予以告知，青苔叢生代表花台長期處於過潮現象，雪花木陸續生長不良導致死亡也是

2. 本公司是屬於維護公司，於2月期間進場勘查案場時即告知管委會，貴社區有排水不良，懷疑建造工法有異常，植栽維護修剪不會短時間造成植栽區域性死亡，經開挖A棟一區花台，其底部未有底排，且落水孔(引井處)高於底部排水，即代表落水孔排一定水後其底部約3-5公分之處仍有水(排水板以下皆有水)排不掉，此一現象從上述圖排水板以下皆有積水可證實。
3. 軟式透水未以側排沿花台邊放置至落水孔，此一工法即是便宜行事，以一般建設設計圖而言，未達排水良通性，造成花台各處積水不足為奇，最終導致植栽慢慢敗栽死亡亦屬正常。
4. 5/13 全台停電，當日本公司維護之時亦告知澆水有異常，當日植栽及部分失水及缺水現象，5/19 貴社區秘書通知空中花園長紅木枯死，本公司5/20 派人至社區配合協助噴灌系統重新調整，發現花台各處在某區間澆灌系統噴灑不足情況下仍會積水現象，代表花台長期洩水不良，依賴日照的揮發水分，但此一揮發水分通常帶日照高溫有如滾燙水侵蝕傷及植栽根系，空中花園所種植長紅木屬喬灌木之樹種，其根系屬深根系且側根會橫向生長盤根錯節，但是一旦根系受損，其敗栽現象很快顯現表徵，故長紅木死亡並非維護不力所造成，生長環境不良才是確切主因。近行主因影響的次因是澆灌系統短時間故障未能及時調整，改變其根系生長環境的適應性。(即排水板積水與未澆灌缺水情況，根系浸

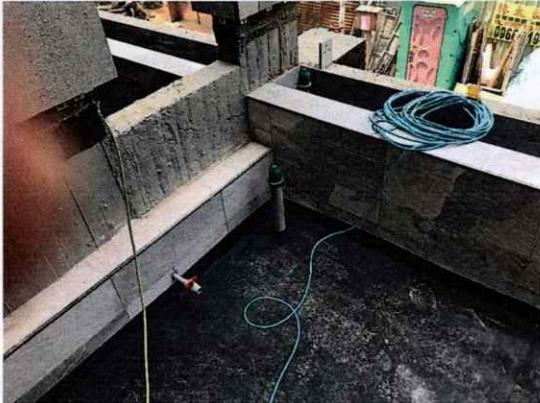
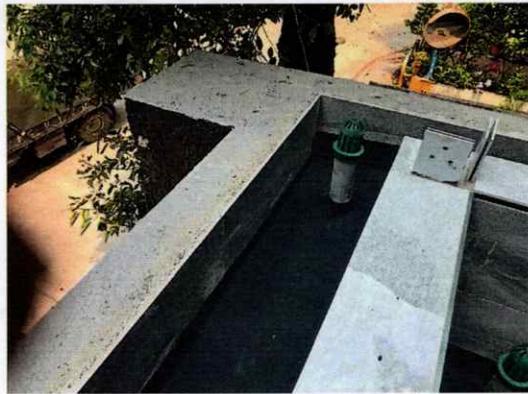
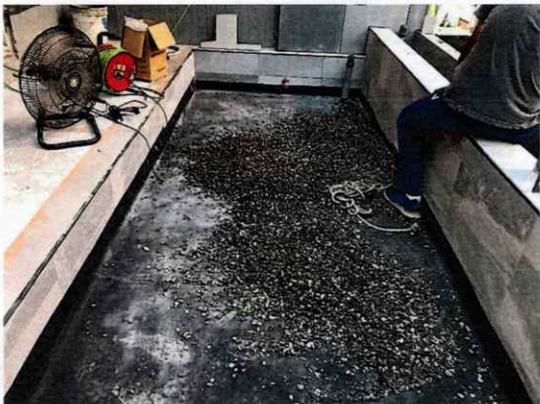
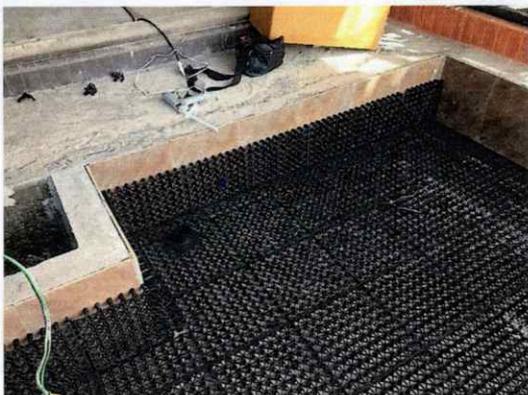
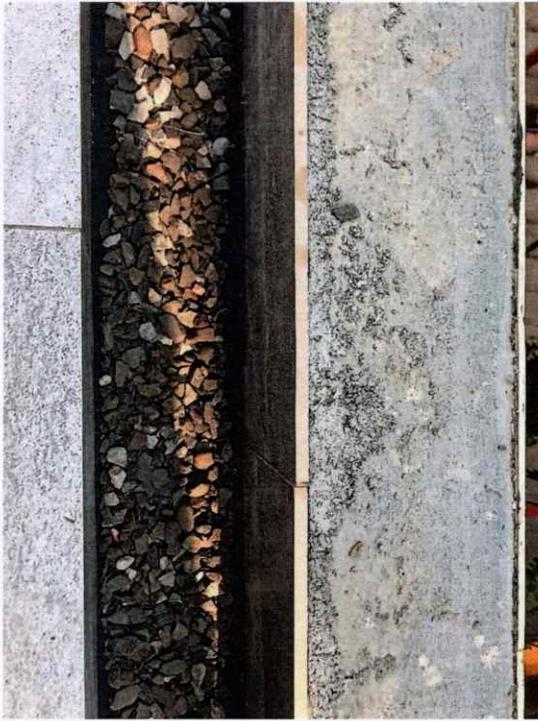
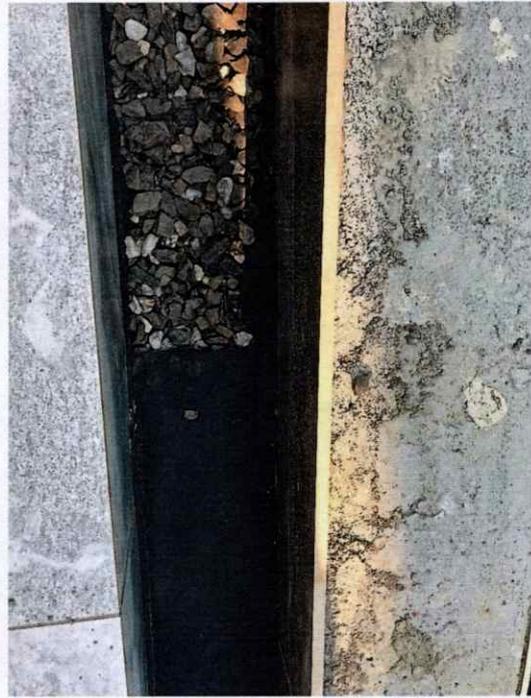
6. 現今各大型建案排水工法參考如圖示：

底部防水層處理(或貼磁磚、地磚)→排水板→不織布→級配碎石及砂→不織布→回填花土，軟式透水管(側排)及硬式排水管(底排)管線配置。

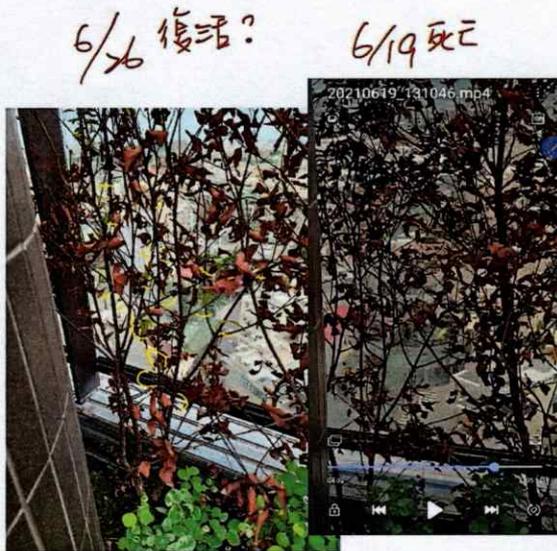
8.

委員提供上述圖片，部分長紅木若處於敗栽現象，其生長芽點仍存活，所以會有新葉冒出，一旦日照太陽強烈直射，造成高溫炎熱，其根系如無法提供足夠養分及水分，仍會呈現枯萎，此一現象稱之為假活現象，植栽最終導致全株死亡。

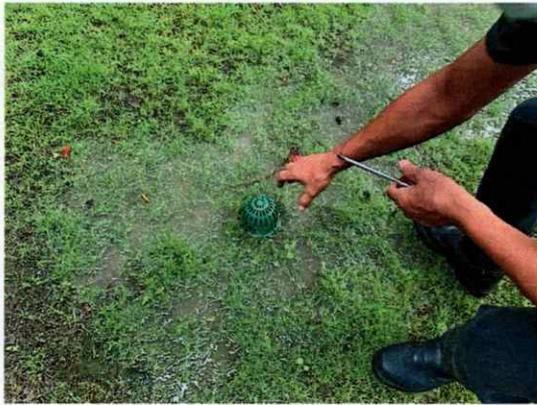
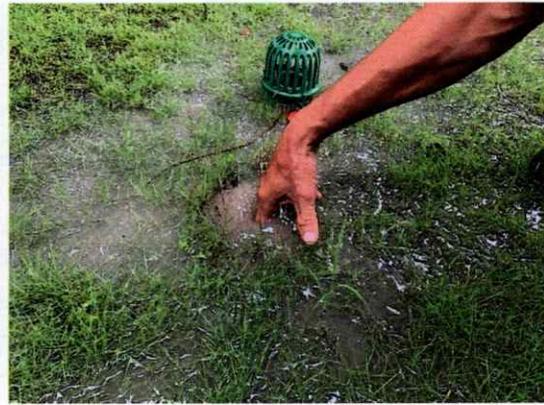
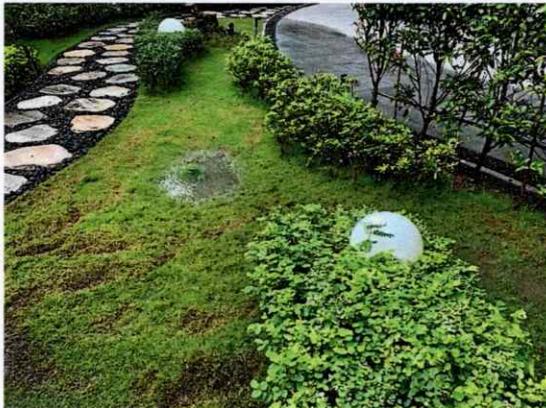
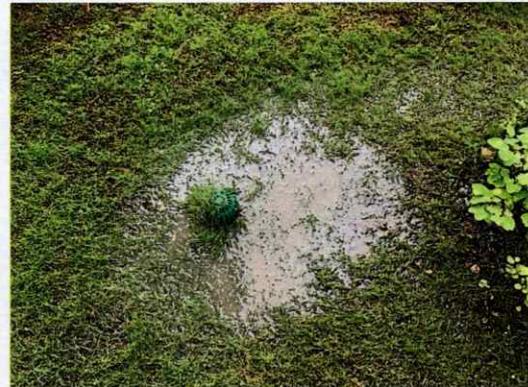
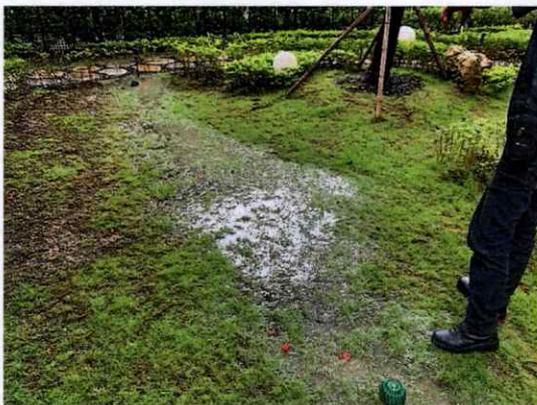
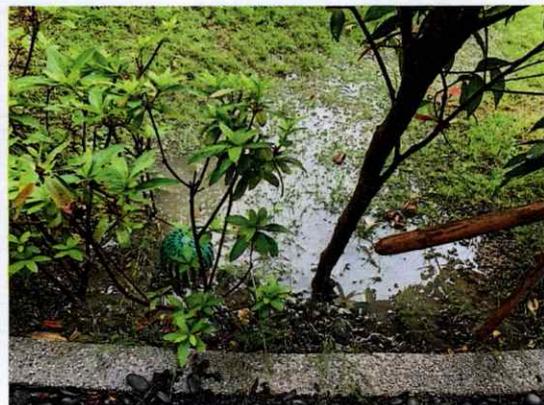
9.

此為 1F 中庭花園大門前方花台處，6/17 現場勘查噴灌系統時，適逢下陣雨，排水管徑無法排除即時大量雨水便會造成短暫積水，但若長期皆有積水狀況產生，不排除此處草皮與植栽亦會日漸稀疏甚至生長不良，最終導致死亡，1-2 年短期間不會一夕改變，而是日積月累的敗栽。建議貴社區做一紀錄保留。目前積水還是會退，但排水管線排出量有待查證。此一現象即是排水工法的重要性。

10. 建議空中花園花台新種植栽前須先將排水系統統合整治，否則

選擇性適地適種之植栽種植，但新種植栽在未能改善排水情況下  
貿然種植，3-5年後仍須面臨再一次新種植栽的命運。
