綠景花卉行 函

受文者：誠美樸真社區管理委員會

發文日期：中華民國 110 年 6 月 28 日

主旨：有關本公司承攬 貴社區中庭園藝維護乙案，於 5/13 維護當日全台跳電後，於 5/20 後察覺空中花園長紅木陸續死亡，經本公司勘查花台環境現況，為避免權責問題故逕行提出死亡報告書，請查照。

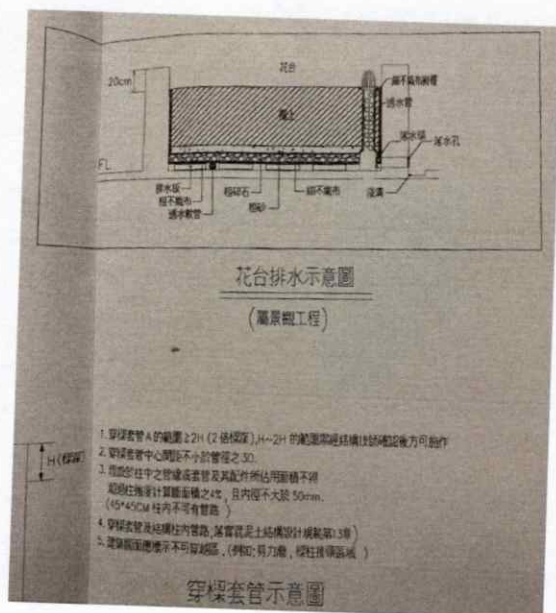
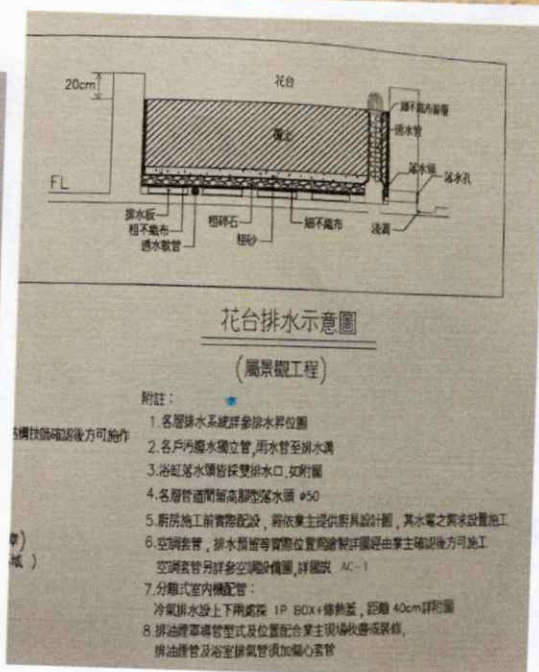
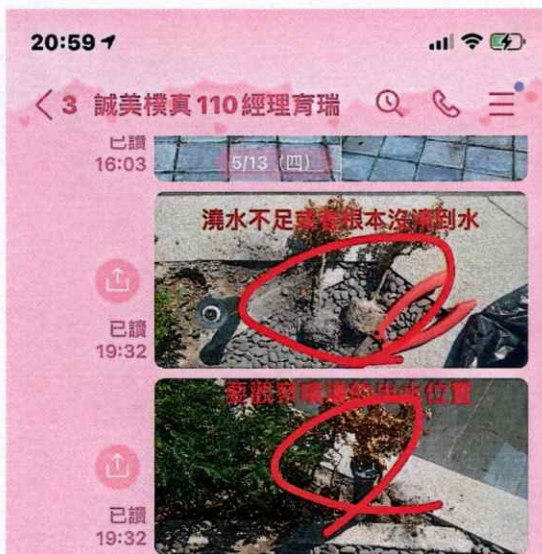
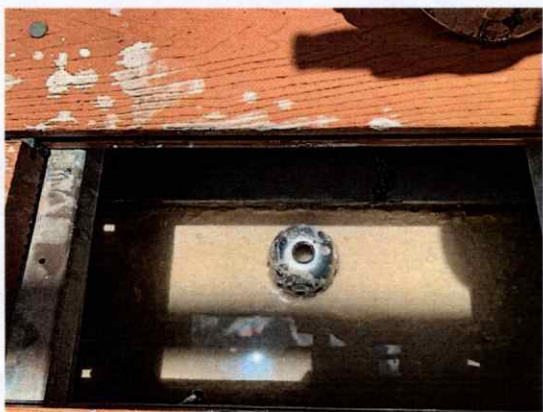
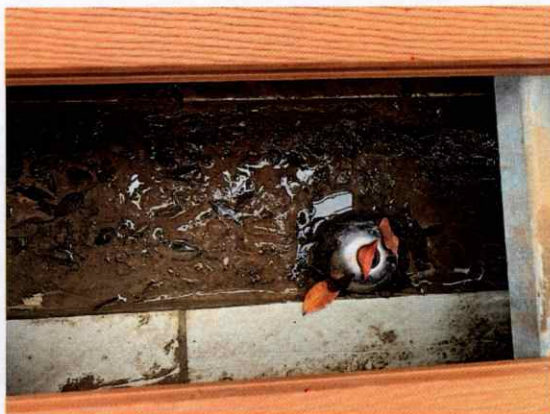
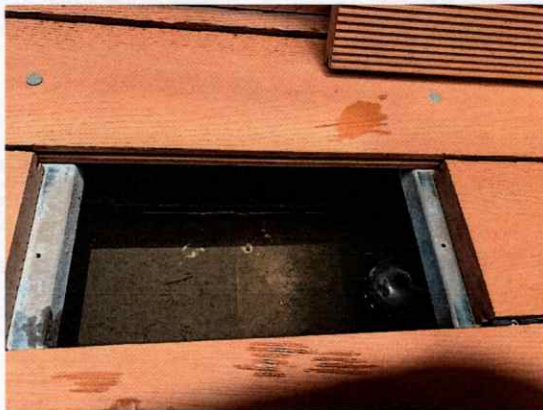
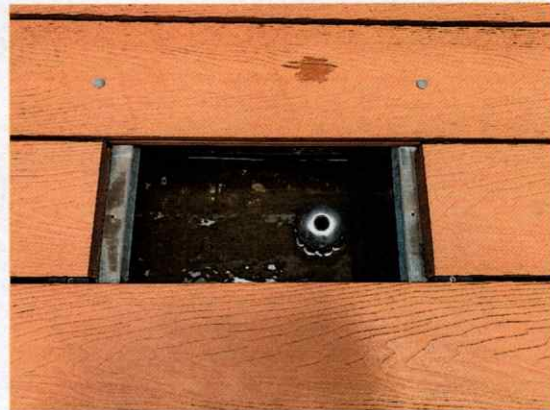
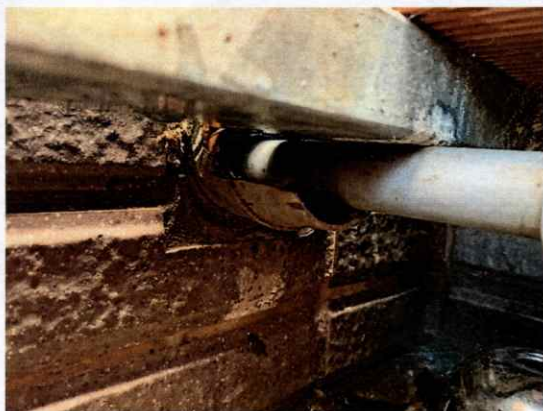
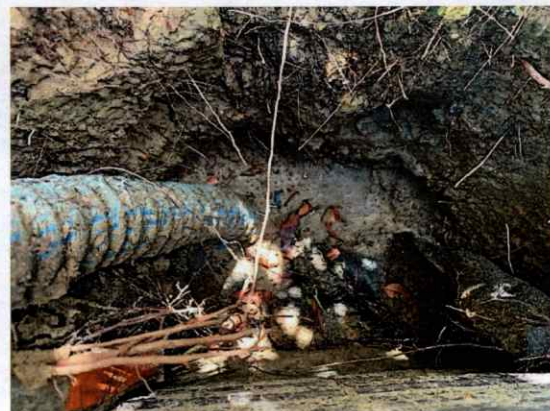
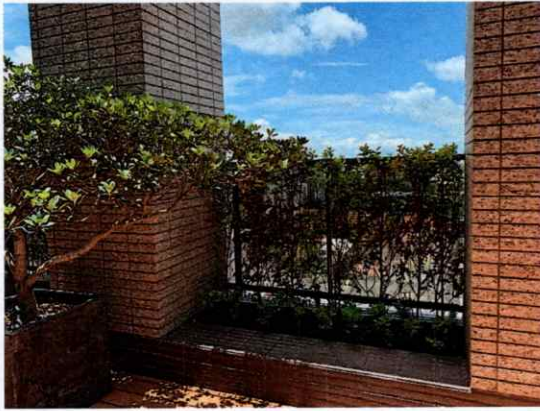
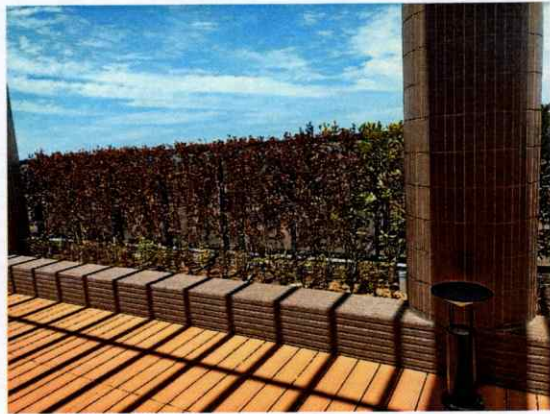
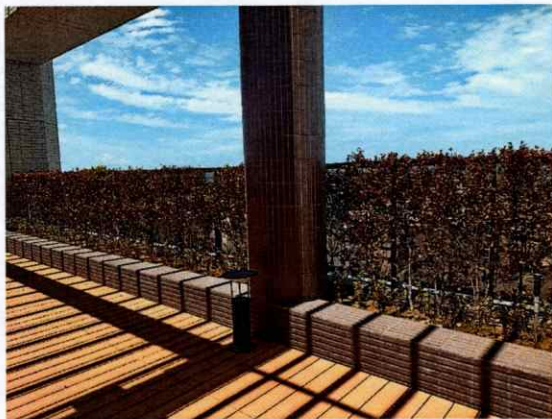
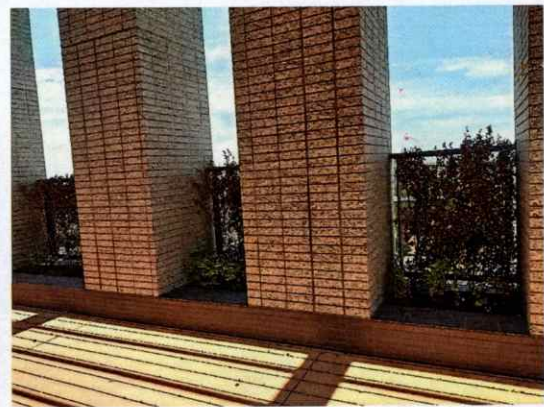
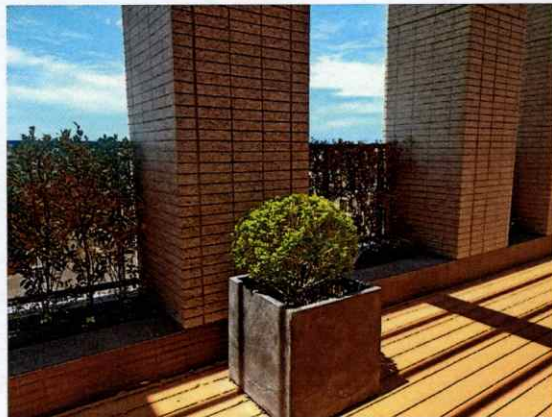
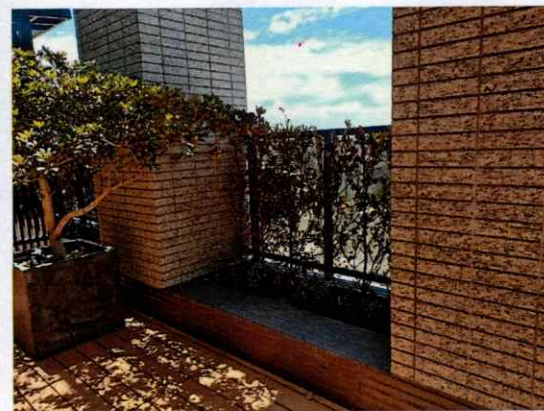
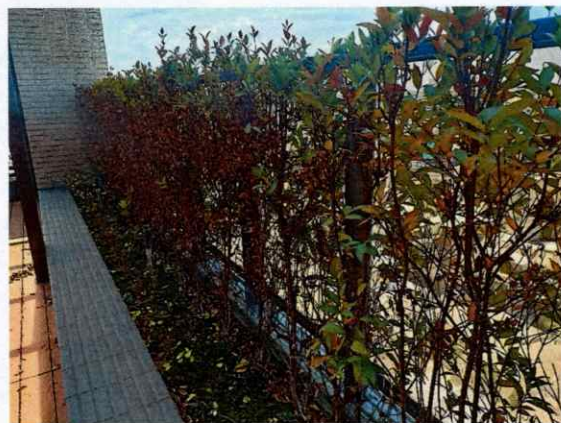
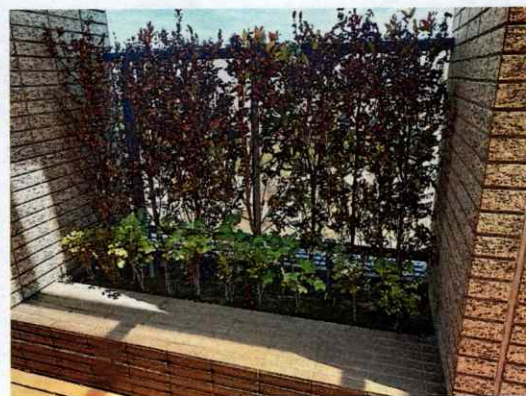
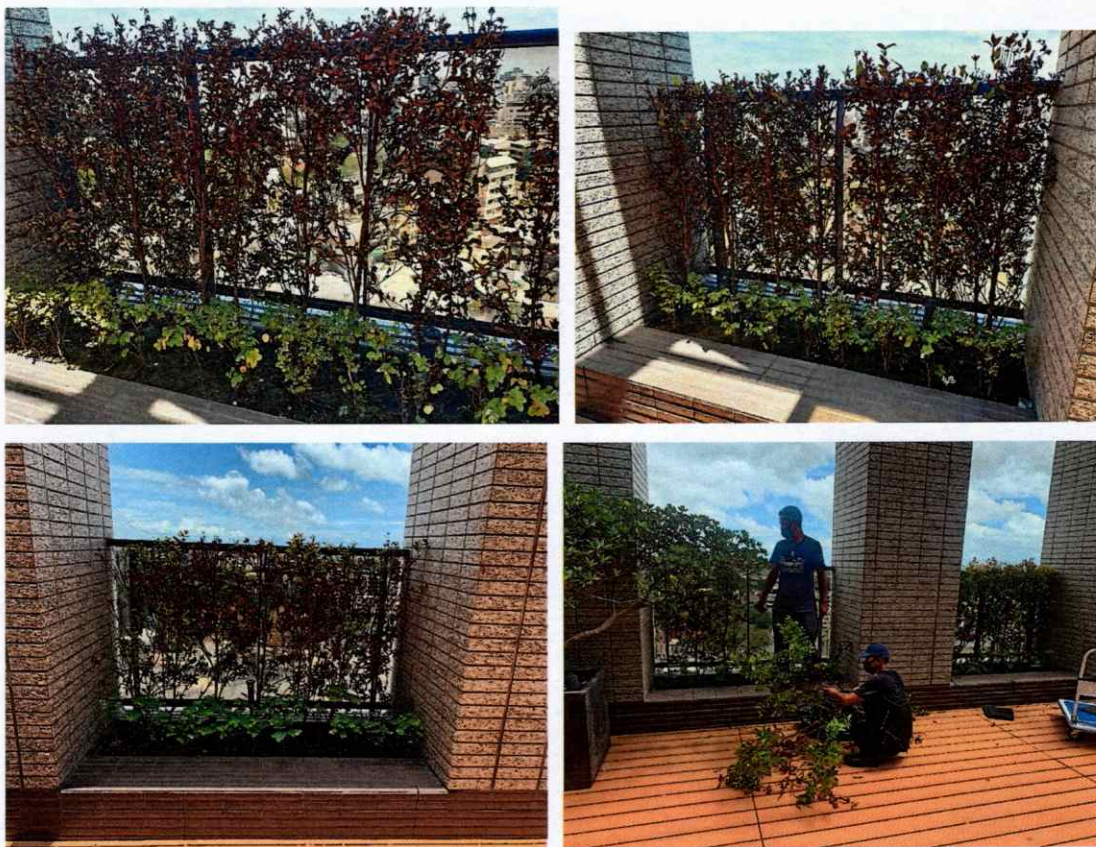
1. 原建商起造園藝花台就平面設計圖，未照基本工法施工，空中花園是否為建商當初綠建築案所規定追加工程，但因花台環境建造工法未按規定施工導致植栽死亡，工法影響植栽死亡通常最主要因素來自於排水系統不良及日漸阻塞，導致植栽根系長期處於浸潤而爛根，短時間不會死亡，但就外觀生長樣貌及其周圍環境可記錄察覺。矮灌木雪花木之所以不至於死亡乃因其植栽屬性為淺表根，其根系為軟根系較耐水，當日照高溫揮發水分首當其衝傷害的是長紅木，並非雪花木，但雪花木一進入冬季休眠期其生長即不佳，此一觀察可從本公司還未進場前及予以告知，青苔叢生代表花台長期處於過潮現象，雪花木陸續生長不良導致死亡也是

2. 本公司是屬於維護公司，於2月期間進場勘查案場時即告知管委會，貴社區有排水不良，懷疑建造工法有異常，植栽維護修剪不會短時間造成植栽區域性死亡，經開挖A棟一區花台，其底部未有底排，且落水孔(引井處)高於底部排水，即代表落水孔排一定水後其底部約3-5公分之處仍有水(排水板以下皆有水)排不掉，此一現象從上述圖排水板以下皆有積水可證實。
3. 軟式透水未以側排沿花台邊放置至落水孔，此一工法即是便宜行事，以一般建設設計圖而言，未達排水良通性，造成花台各處積水不足為奇，最終導致植栽慢慢敗栽死亡亦屬正常。
4. 5/13 全台停電，當日本公司維護之時亦告知澆水有異常，當日植栽及部分失水及缺水現象，5/19 貴社區秘書通知空中花園長紅木枯死，本公司 5/20 派人至社區配合協助噴灌系統重新調整，發現花台各處在某區間澆灌系統噴灑不足情況下仍會積水現象，代表花台長期洩水不良，依賴日照的揮發水分，但此一揮發水分通常帶日照高溫有如滾燙水侵蝕傷及植栽根系，空中花園所種植長紅木屬喬灌木之樹種，其根系屬深根系且側根會橫向生長盤根錯節，但是一旦根系受損，其敗栽現象很快顯現表徵，故長紅木死亡並非維護不力所造成，生長環境不良才是確切主因。近行主因影響的次因是澆灌系統短時間故障未能及時調整，改變其根系生長環境的適應性。(即排水板積水與未澆灌缺水情況，根系浸

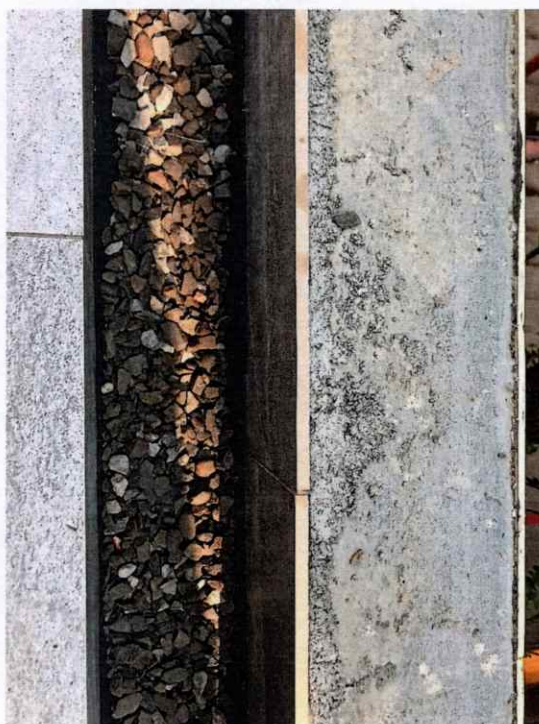
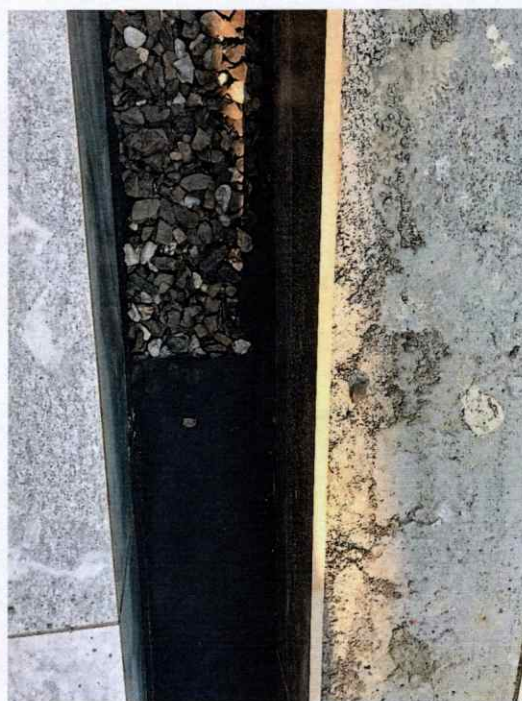
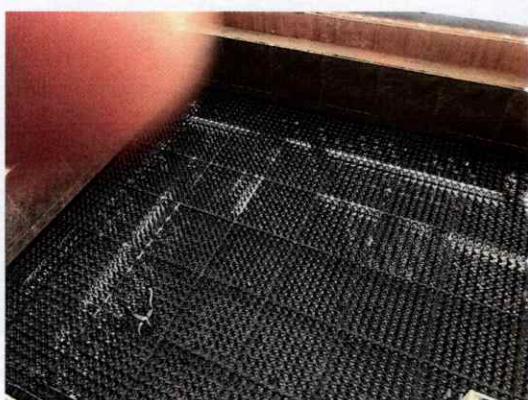
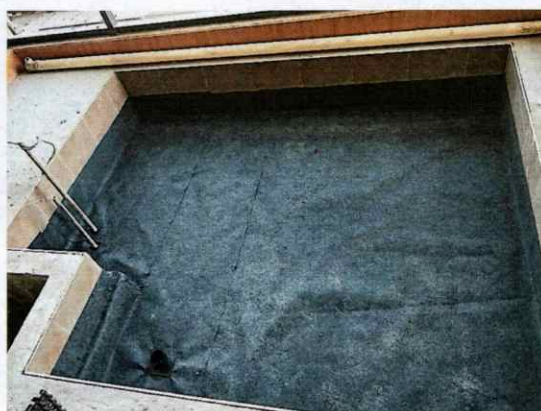
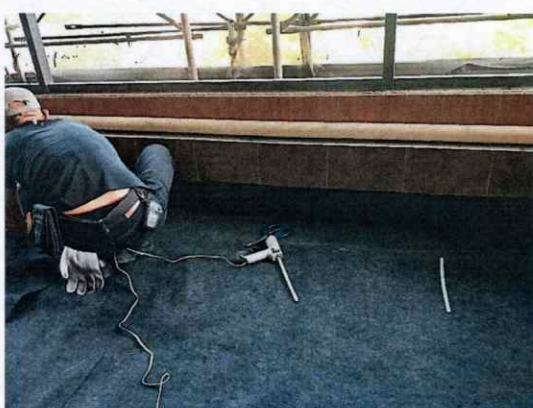
6. 現今各大型建案排水工法參考如圖示：

底部防水層處理(或貼磁磚、地磚)→排水板→不織布→級配碎石及砂→不織布→回填花土，軟式透水管(側排)及硬式排水管(底排)管線配置。
