誠美樸真  
Blossom Mansion

綠景園藝廠商於6月24日  
針對頂樓植栽枯死勘查，來函說  
明報告書(如附件)。

綠景花卉行 函

主旨：有關本公司承攬 貴社區中庭園藝維護乙案，於 5/13 維護當日全台跳電後，於 5/20 後察覺空中花園長紅木陸續死亡，經本公司勘查花台環境現況，為避免權責問題故逕行提出死亡報告書，請查照。

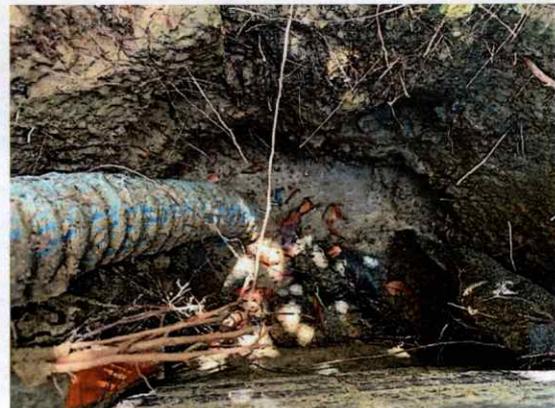
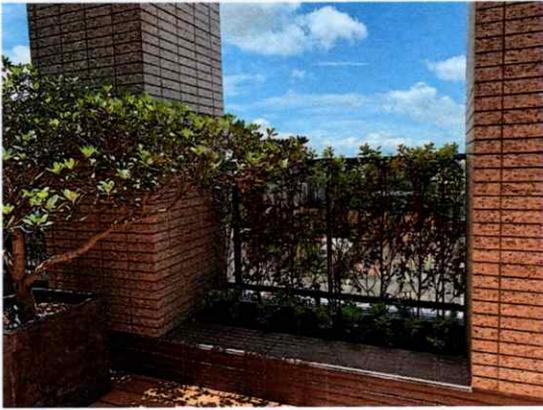
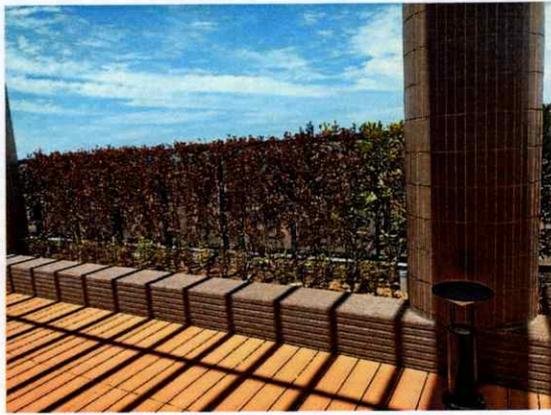
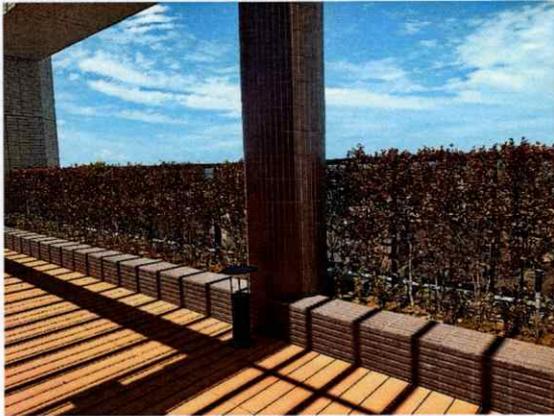
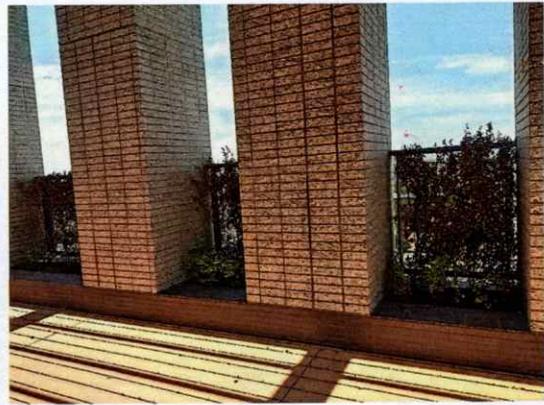
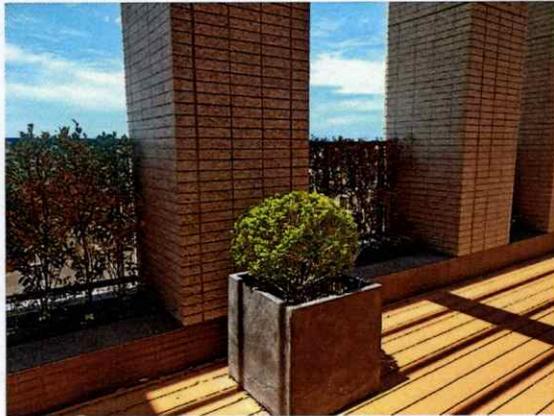
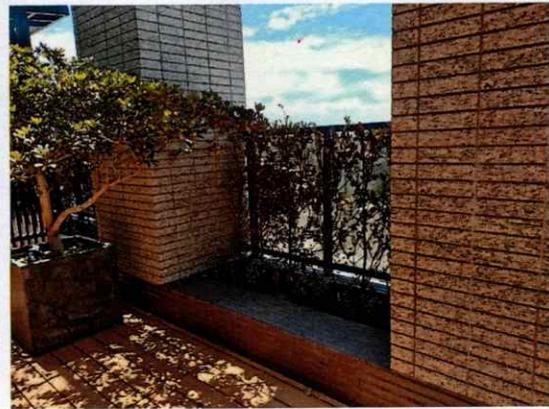
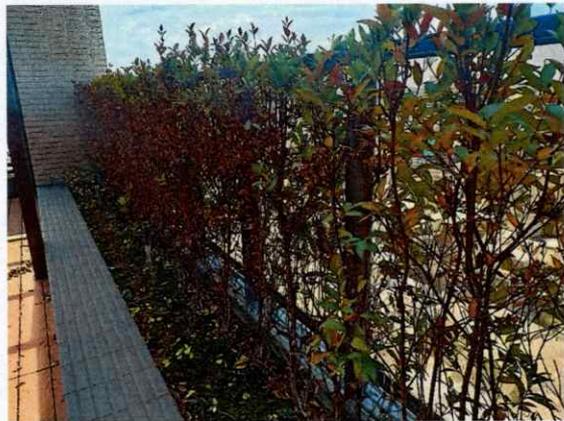
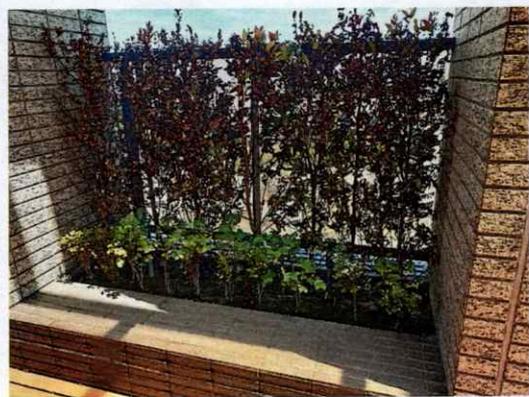
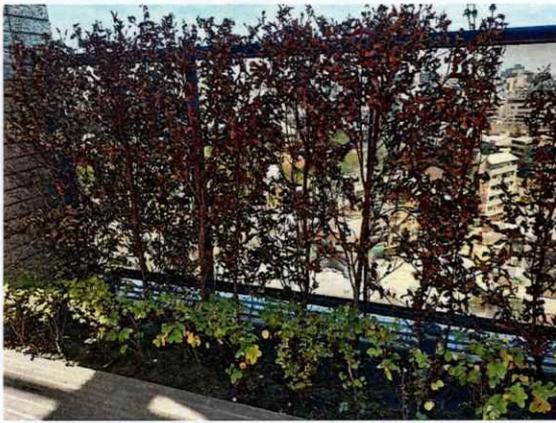
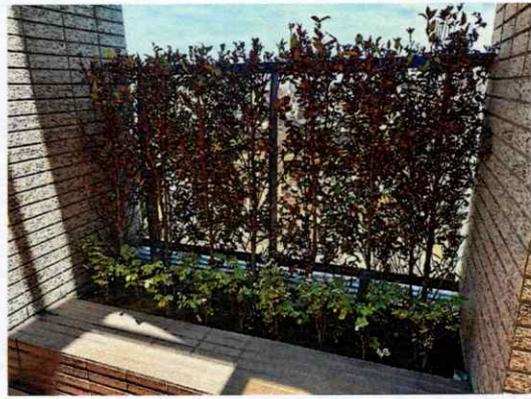
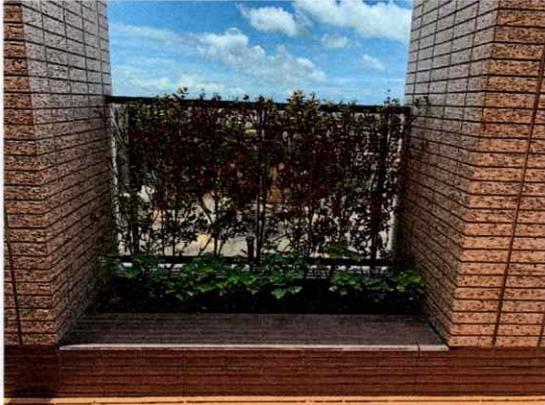
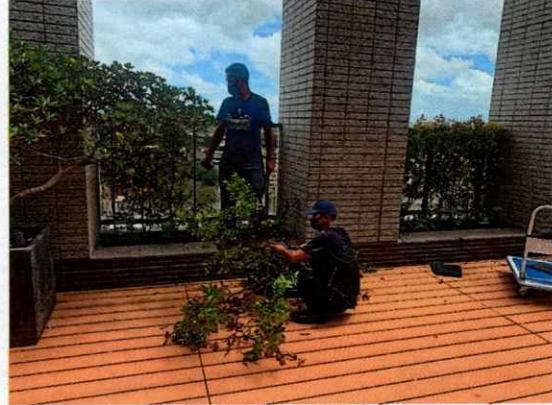
1. 原建商起造園藝花台就平面設計圖，未照基本工法施工，空中花園是否為建商當初綠建築案所規定追加工程，但因花台環境建造工法未按規定施工導致植栽死亡，工法影響植栽死亡通常最主要因素來自於排水系統不良及日漸阻塞，導致植栽根系長期處於浸潤而爛根，短時間不會死亡，但就外觀生長樣貌及其周圍環境可記錄察覺。矮灌木雪花木之所以不至於死亡乃因其植栽屬性為淺表根，其根系為軟根系較耐水，當日照高溫揮發水分首當其衝傷害的是長紅木，並非雪花木，但雪花木一進入冬季休眠期其生長即不佳，此一觀察可從本公司還未進場前及予以告知，青苔叢生代表花台長期處於過潮現象，雪花木陸續生長不良導致死亡也是

2. 本公司是屬於維護公司，於2月期間進場勘查案場時即告知管委會，貴社區有排水不良，懷疑建造工法有異常，植栽維護修剪不會短時間造成植栽區域性死亡，經開挖A棟一區花台，其底部未有底排，且落水孔(引井處)高於底部排水，即代表落水孔排一定水後其底部約3-5公分之處仍有水(排水板以下皆有水)排不掉，此一現象從上述圖排水板以下皆有積水可證實。
3. 軟式透水未以側排沿花台邊放置至落水孔，此一工法即是便宜行事，以一般建設設計圖而言，未達排水良通性，造成花台各處積水不足為奇，最終導致植栽慢慢敗栽死亡亦屬正常。
4. 5/13 全台停電，當日本公司維護之時亦告知澆水有異常，當日植栽及部分失水及缺水現象，5/19 貴社區秘書通知空中花園長紅木枯死，本公司5/20 派人至社區配合協助噴灌系統重新調整，發現花台各處在某區間澆灌系統噴灑不足情況下仍會積水現象，代表花台長期洩水不良，依賴日照的揮發水分，但此一揮發水分通常帶日照高溫有如滾燙水侵蝕傷及植栽根系，空中花園所種植長紅木屬喬灌木之樹種，其根系屬深根系且側根會橫向生長盤根錯節，但是一旦根系受損，其敗栽現象很快顯現表徵，故長紅木死亡並非維護不力所造成，生長環境不良才是確切主因。近行主因影響的次因是澆灌系統短時間故障未能及時調整，改變其根系生長環境的適應性。(即排水板積水與未澆灌缺水情況，根系浸

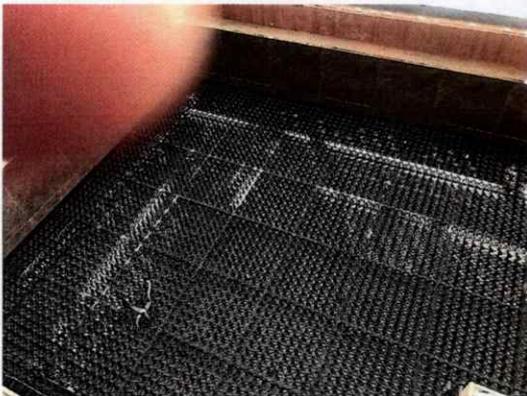
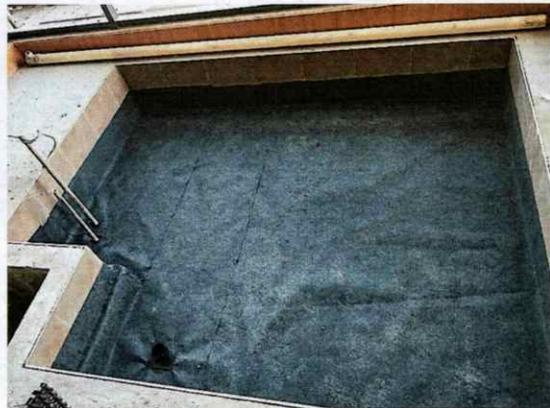
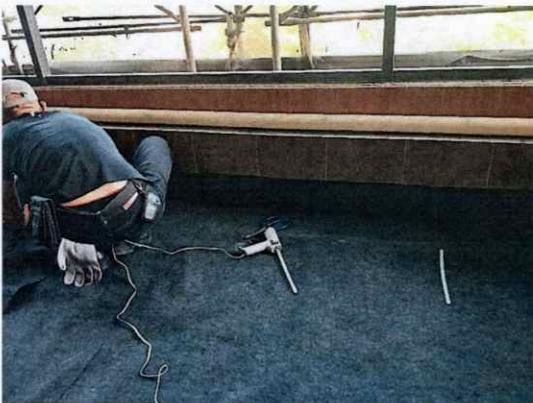
6. 現今各大型建案排水工法參考如圖示：

底部防水層處理(或貼磁磚、地磚)→排水板→不織布→級配碎石及砂→不織布→回填花土，軟式透水管(側排)及硬式排水管(底排)管線配置。
